# REHABILITATION BATIMENT RTE DE BALE 10 SOYHIERES 1/5

BURRI+TSCHUMI+BENOIT - SOYHIERES MAITRE D'OUVRAGE : PASCAL ET SONIA BURRI-SOYHIERES

Rural villageois construit en 1843, agrandi aux environs de 1930 et transformé en boucherie dans les années 1940. Acheté en 2007, les travaux de transformation commencent en septembre 2007 et se terminent en juillet 2008. Sous les combles, le bâtiment abrite un atelier d'architecture, au rez-de-chaussée inférieur et supérieur, un appartement. Le concept est fortement déterminé par l'histoire du bâtiment tout en l'adaptant aux besoins actuels. La mise en valeur d'une charpente presque bicentenaire en a été l'élément déclencheur. Cet aspect de valorisation a été conservé tout au long du processus, des premières esquisses à l'emménagement, voir à l'utilisation, puisque le concepteur du projet est également l'utilisateur.

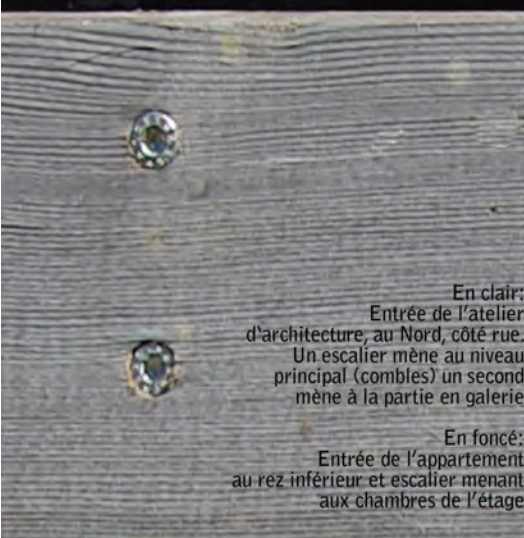
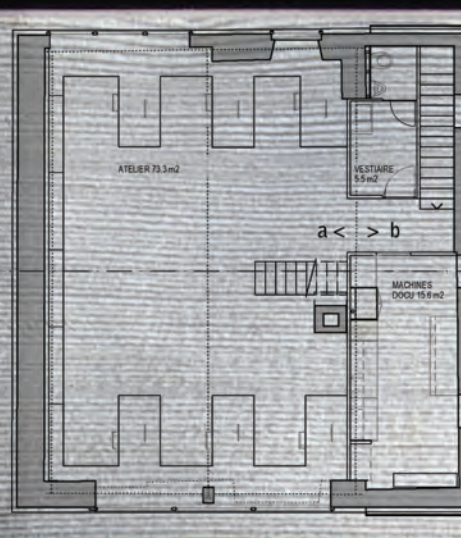
En clair:  
Entrée de l'atelier  
d'architecture, au Nord, côté rue.  
Un escalier mène au niveau  
principal (combles) un second  
mène à la partie en galerie

En foncé:  
Entrée de l'appartement  
au rez inférieur et escalier menant  
aux chambres de l'étage

Plan du niveau principal  
de l'atelier d'architecture.  
Le bureau comporte deux  
zones distinctes:  
a) l'atelier dans le bâtiment 1843,  
avec 6 postes de travail  
répartis le long des façades  
Nord et Sud  
En 2010 2 places de travail ont  
été rajoutées au centre de la pièce.  
b) les locaux de  
service, documentation,  
copies, escalier d'accès,  
sont organisés dans l'annexe  
construite vers 1930.

+7.65  
Galerie, réunion, café

+5.60  
Atelier d'architecture,  
wc, copies

+2.70  
chambres, distribution,  
salle de bains  
côté rue, entrée  
atelier d'architecture

+/- 0.00 et +0.35  
Entrée appartement,  
cuisine, séjour au Sud, côté jardin  
buanderie, technique, caves, wc

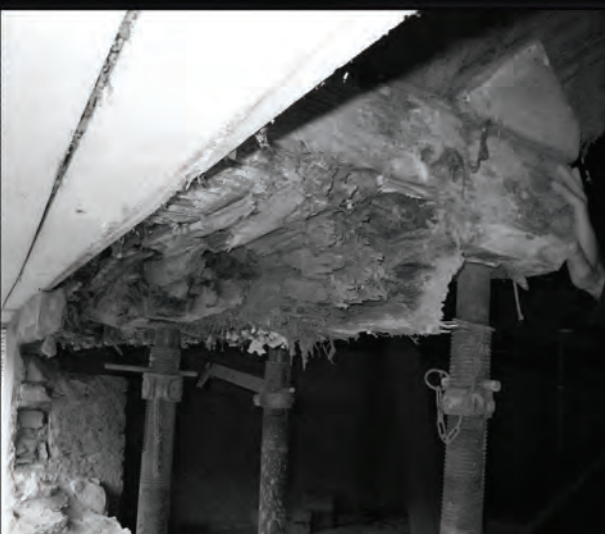
**Etat de la charpente:**  
L'ensemble de la charpente était en bon état. Une panne sablière, pourrie, était irrécupérable. D'autre part, des bras et une partie de sablière avaient été supprimés vers 1950 pour la confection d'une ouverture en façade Sud. Cette portion de charpente a été entièrement refaite en utilisant les solives démontées, qui étaient placées au niveau du faux-entrait.

Un traitement par injection contre les parasites du bois a été appliqué à l'ensemble de la charpente.

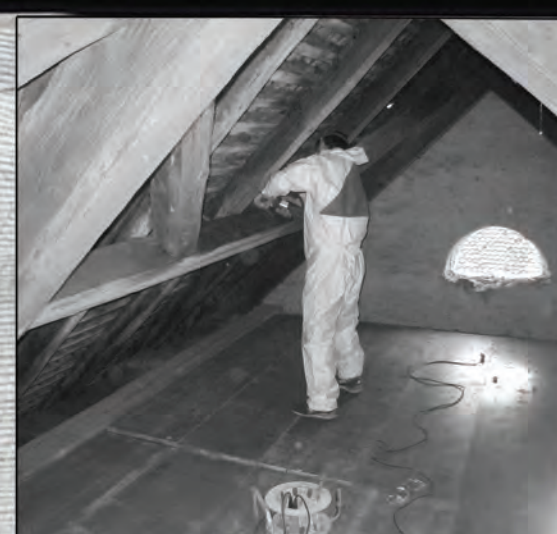
**Nettoyage de la charpente**  
Près de 200 ans de poussières. Les poutres ont été nettoyées en 2 phases, tout d'abord un dégrossissage, avant la pose des planches sur chevron, brosse à racine ou brosse tournante, nettoyage à sec.  
En photo, pont posé sur le solivage au niveau du faux-entrait. Puis en fin de chantier, nettoyage final, avec de l'eau et savon noir, brosse à racine et éponge. Au total 140 heures de travail...

Volontairement, la charpente n'a pas été sablée, ni vernie, afin de garder au mieux son aspect authentique. Les nuances, les taches du temps et les différentes teintes en font un objet vivant.

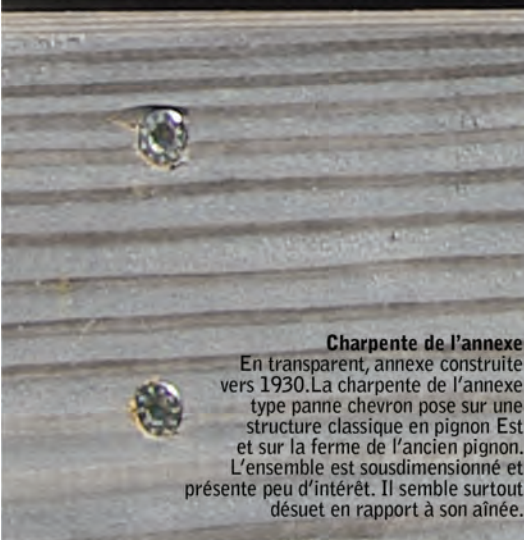
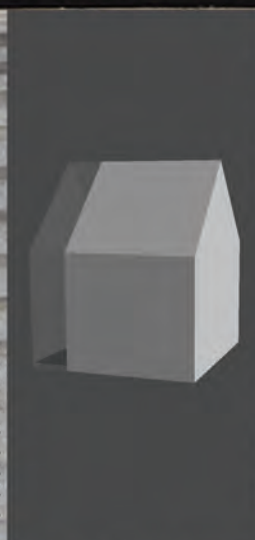
**Charpente**  
En clair volume initial construit en 1843. La charpente est composée de trois fermes porteuses, une à chaque pignon et une médiane. Elles sont distantes de 3.80 mètres. Seule la ferme sur le pignon Ouest est intacte les entrants et bras des deux autres ayant été supprimés et remplacés lors de l'agrandissement (1930) par une poutre moisée posée 50 cm plus haut. Chaque pan de toit comporte 5 pannes dont une sablière. Au sommet, l'on trouve une panne faitière. Chaque trame reçoit 3 chevrons intermédiaires section 18/20 sur une trame de 90 cm environ. La charpente est en sapin blanc et les assemblages par tenons et mortaises. Toutes les chevilles sont en bois.

Les poutres moisées remplaçant les entrants ont été supprimées et remplacées par des barres de traction Détan. Les plaques de base munies de fers à béton ont été encollées avec de la résine formant un assemblage discret.

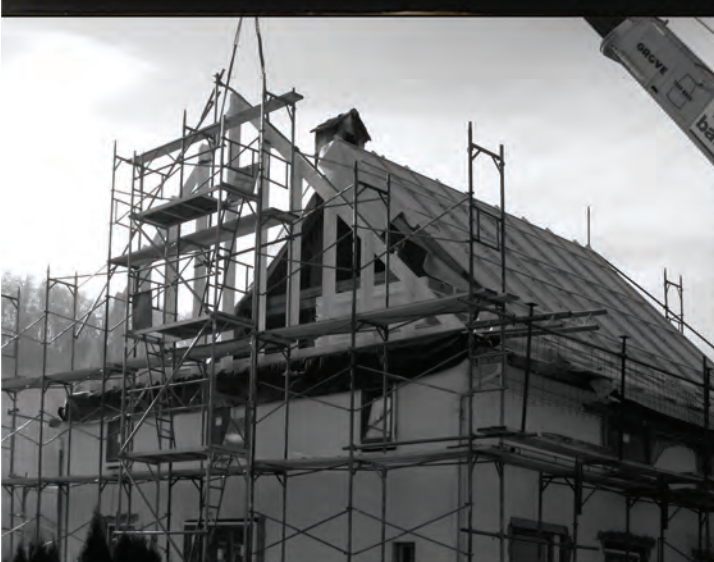
**Nouvelle charpente de l'annexe**  
Le pignon et le chevronnage ont été démontés (voir ci-dessus) pour faire place à un nouvel élément de façade, reprenant l'ordonnement des vitrages du pignon Est. Les vitrages seront ensuite placés en applique à l'intérieur. La toiture est composée de caissons autoporteurs de 2 m. de large et 2.50 m de long. L'annexe est ainsi clairement différenciée par rapport à la charpente du bâtiment principal par une construction plus lisse, plus contemporaine.

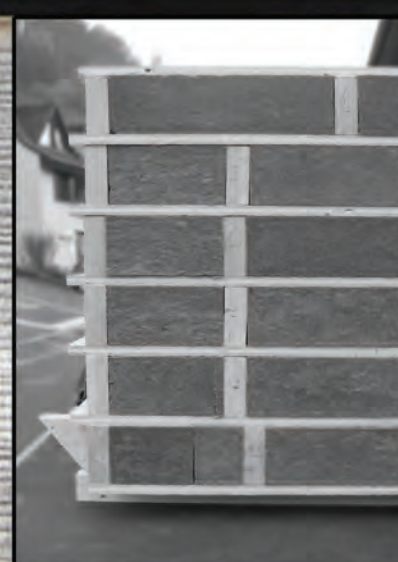
**Caissons préfabriqués en atelier**  
avant montage sur l'annexe 1930

Composition:  
Panneaux sapin trois plis dessus et dessous, ossature BLC  
Laine minérale intermédiaire

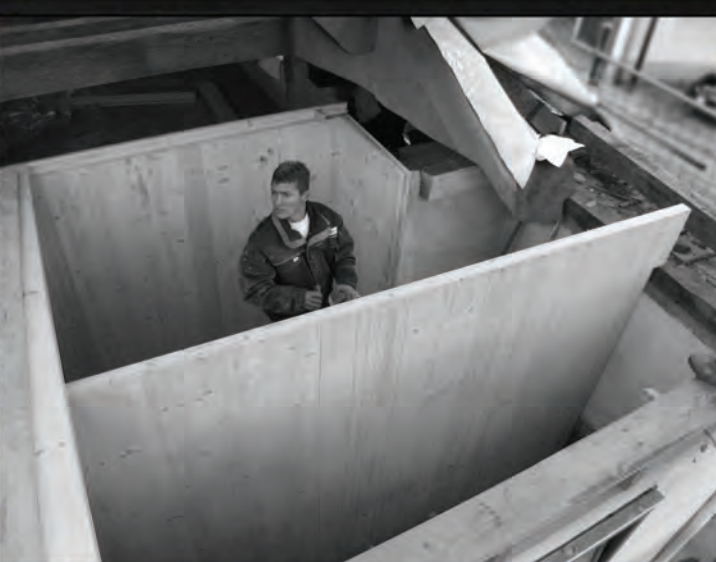
**Cloisons atelier et plancher**  
galerie en panneaux trois plis sapin type Schilliger. Les panneaux d'une épaisseur de 70 mm sont autoportants. Ils sont insérés à l'intérieur tel une grande boîte.

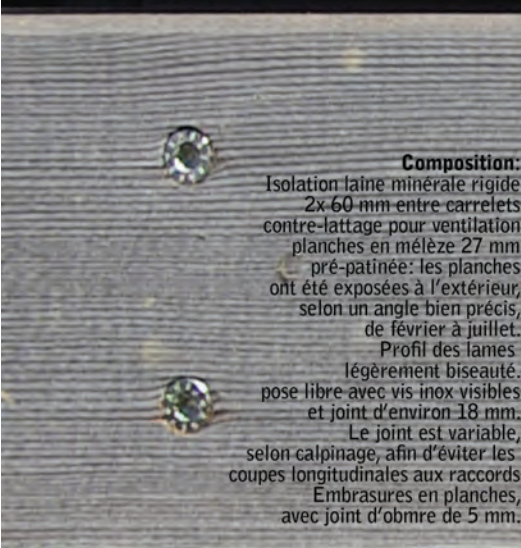
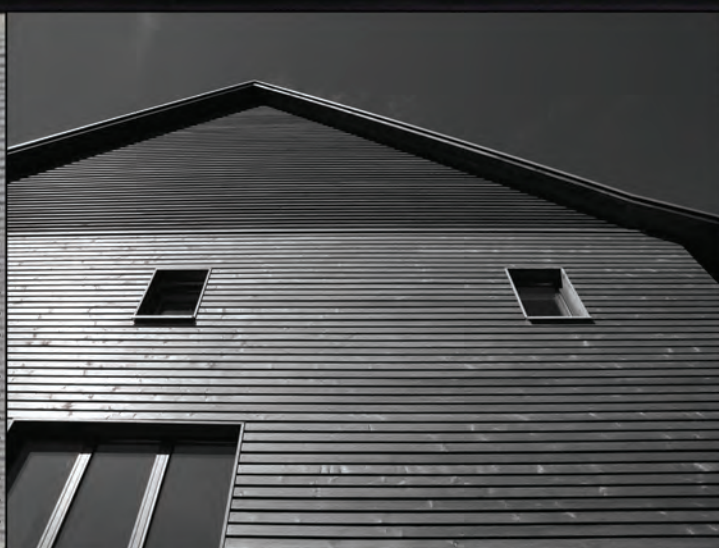
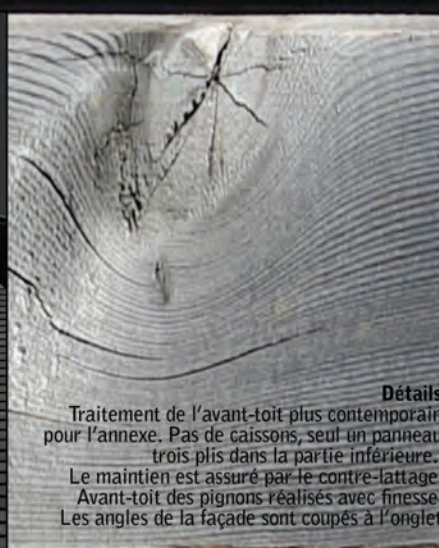
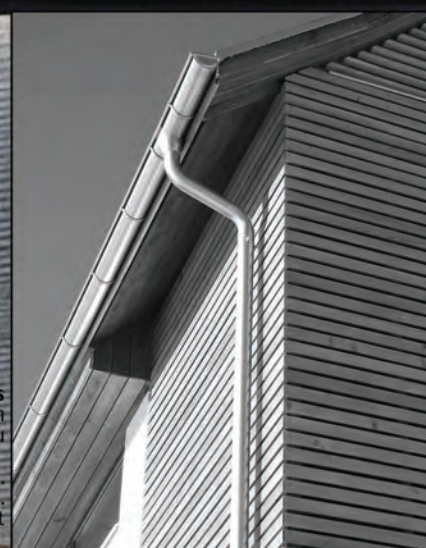
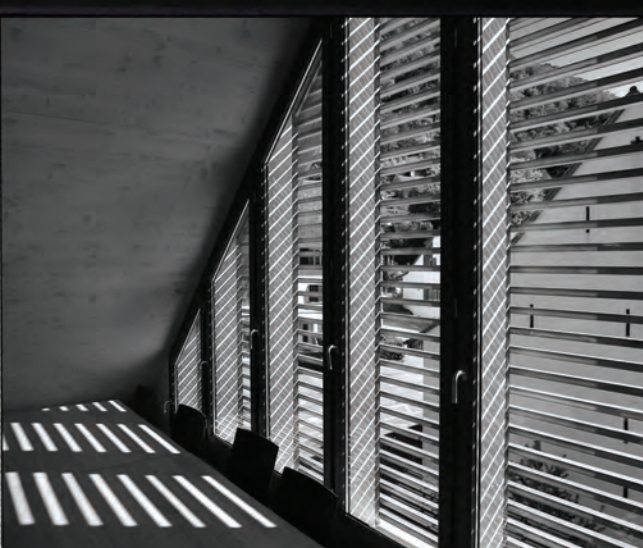
**Composition:**  
Isolation laine minérale rigide  
2x 60 mm entre carrelats  
contre-lattage pour ventilation  
planches en mélèze 27 mm  
pré-patinées: les planches  
ont été exposées à l'extérieur,  
selon un angle bien précis,  
de février à juillet.  
Profil des lames  
légèrement biseauté.  
pose libre avec vis inox visibles  
et joint d'environ 18 mm.  
Le joint est variable,  
selon calpinage, afin d'éviter les  
coupes longitudinales aux raccords  
Embrasures en planches,  
avec joint d'obmre de 5 mm.

**Détails**  
Traitement de l'avant-toit plus contemporain  
pour l'annexe. Pas de caissons, seul un panneau  
trois plis dans la partie inférieure.  
Le maintien est assuré par le contre-lattage.  
Avant-toit des pignons réalisés avec finesse.  
Les angles de la façade sont coupés à l'onglet

**FACADE ANNEXE** La façade de l'annexe a été isolée et revêtue de bois afin de différencier clairement le volume d'origine et l'agrandissement, redonnant une lecture des proportions d'antant. La structure de l'annexe avait été construite avec différents matériaux, soit des moellons récupérés de l'ancien pignon, des briques en complément pour le rez et rez inférieur, un colombage avec remplissage de brique pour l'étage et structure bois avec revêtement planches pour le pignon. Seul ce dernier a été démonté (voir "nouvelle charpente de l'annexe").

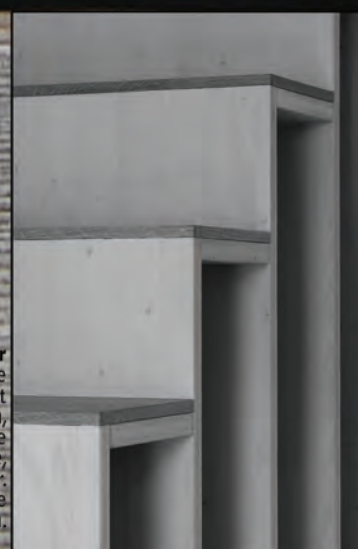
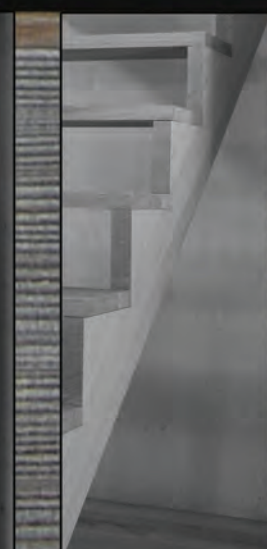
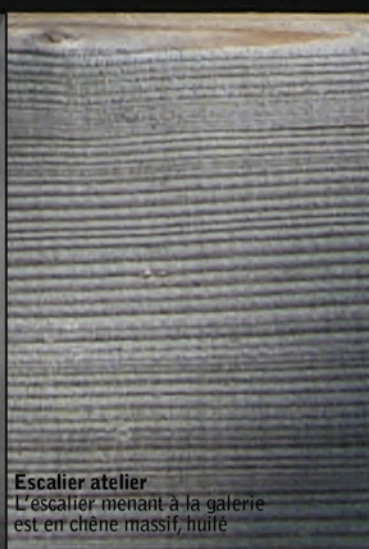
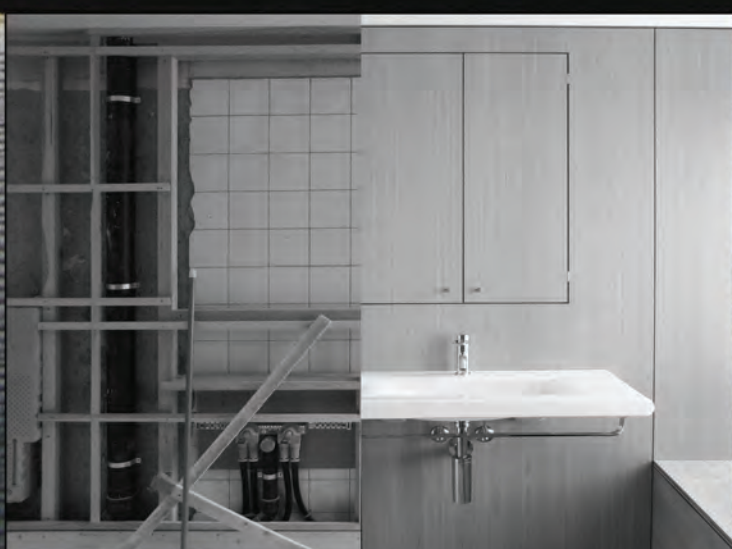
**L'Escasier**  
L'Escalier menant au bureau intègre  
des casiers de rangement. Il est  
réalisé en sapin trois plis de 27 mm,  
lazuré gris clair. La surface est revêtue  
de parquet bi-couche en chêne huilé,  
celui utilisé pour le sol de l'atelier.  
Il a été listé avec un chêne  
massif de 10/10 mm.

**Escalier atelier**  
L'escalier menant à la galerie  
est en chêne massif, huilé

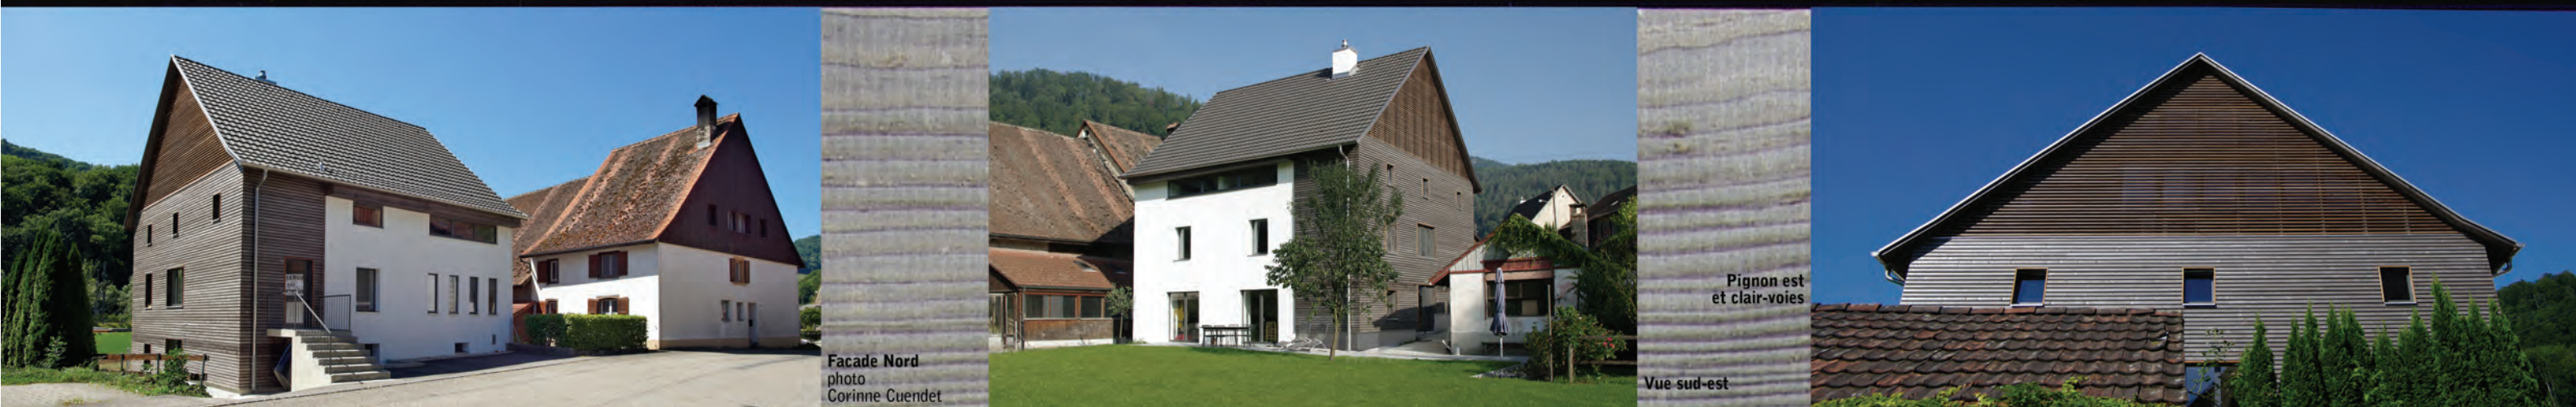
**EXTERIEUR** Malgré une importante mue, le bâtiment cohabite en harmonie avec les bâtiments avoisinants du centre du village. Au nord, l'entrée du bureau. Les fenêtres verticales reprennent le format des anciens vantaux tandis que la longue fenêtre de l'atelier a été créée dans l'ancienne façade de la grange murée vers 1940. Le revêtement en bois du volume de l'annexe construite vers 1930 permet une bonne lecture du volume original et de ses proportions. Le clair-voies est formé par le même revêtement que les façades, mais avec une pose horizontale, permettant un vide lumière sur les 2/3 de l'ouverture.

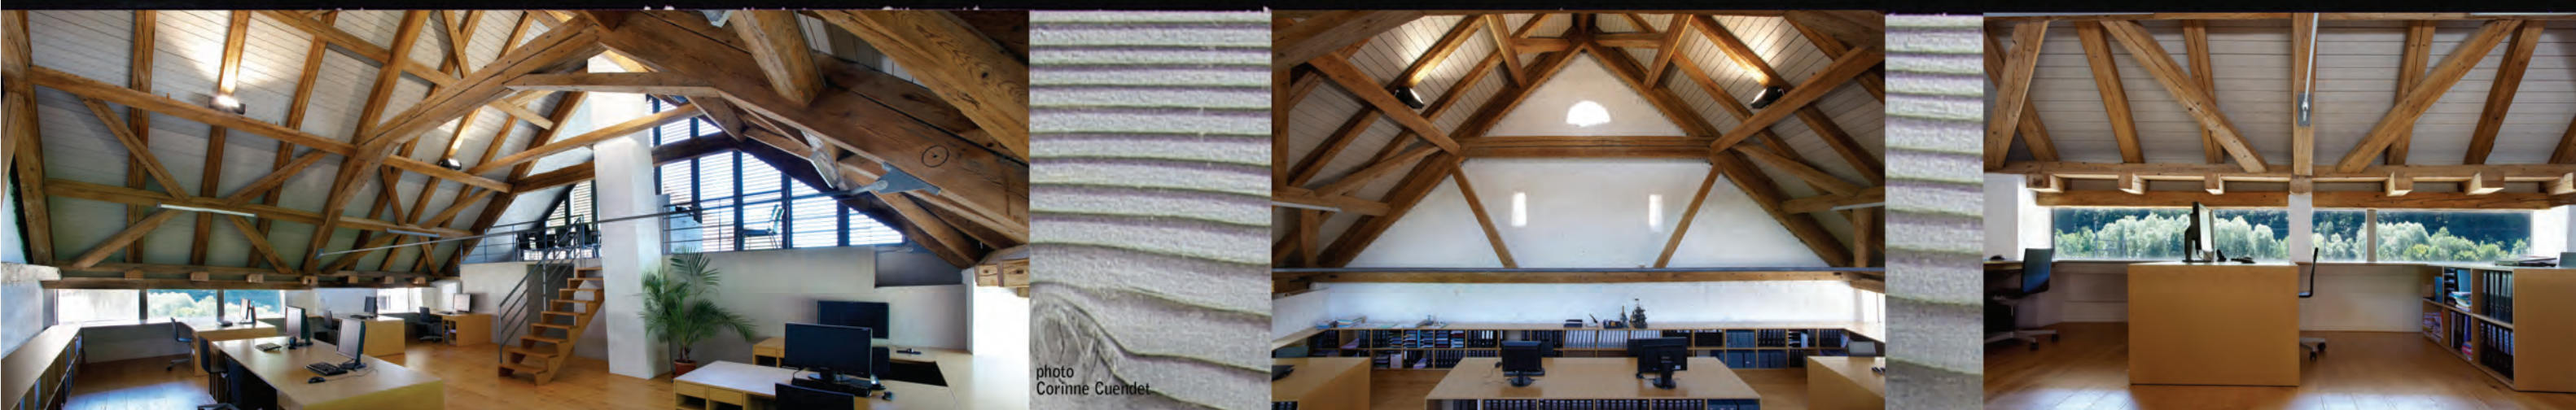
**L'ATELIER D'ARCHITECTURE** La charpente cossue mais très aérienne est quasi intacte. Toutes les nouvelles boiseries sont en sapin lasurées gris donnant une bonne lisibilité des pièces de bois. L'intérieur du pignon ouest a été crépi avec de la boue de route et des vitrages fixes ont été posés dans l'épaisseur de l'isolation extérieure. Tout le mobilier a été dessiné et confectionné sur mesure. Il est en mdf nature, laqué avec un produit exempt de solvants. De part et d'autre, les vitrages fixes sont affleurés aux plans de travail, procurant vue et garantissant une bonne lumière. Le sol est en chêne brossé huilé, collé sur la chape. L'escalier est en chêne massif huilé.

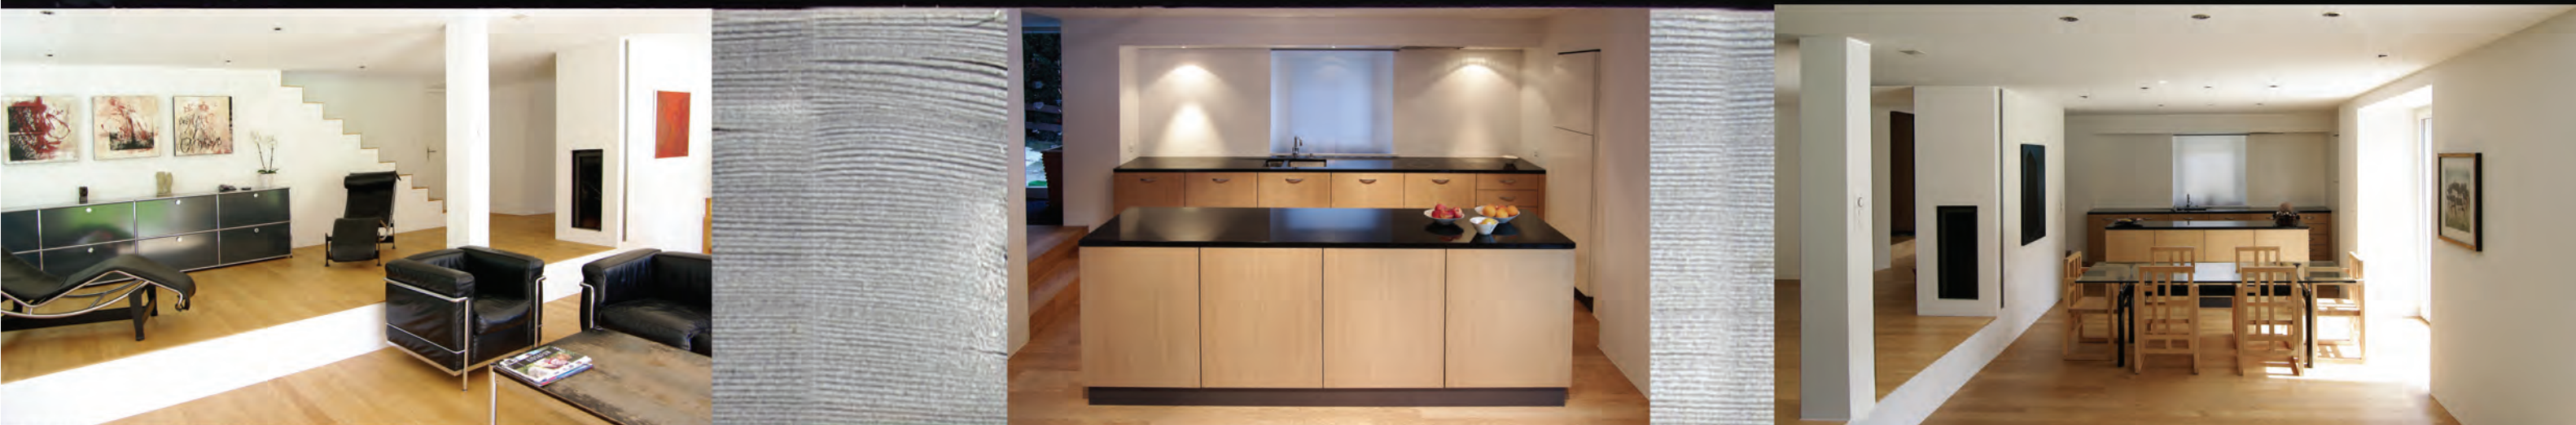
**L'APPARTEMENT** Les deux fenêtres du rez-de-chaussée ont été transformées en porte-fenêtres et agrandies aux proportions des fenêtres d'origine. Leur surface de 3.60 m<sup>2</sup> garantit un bon éclairage naturel et procure de bons apports solaires passifs en hiver ou entre saison. La faible largeur de la zone séjour, salle à manger et cuisine est compensée par l'ouverture créée sur la partie médiane de la maison. La cheminée pouvant chauffer tout l'appartement a pris place dans l'épaisseur d'un mur en moellons. Les plafonds bas (de 2.30 à 2.03 m) apportent intimité et est en proportion par rapport à la grandeur des pièces. La cuisine est traitée comme un meuble. Le frigo a été encastré dans le mur en moellons de la façade sud.
